## PROTOKOL O ZKOUŠCE

**Zákazník:** Obec Říčany **Objednávka:** emailem 23. 5. 2016  
**Kontakt:** Jan Studený, starosta **Email:** [starosta@ricanyubrna.cz](mailto:starosta@ricanyubrna.cz)  
**Adresa:** Náměstí osvobození 340 **Telefon:** +420 724 303 746  
**Důvod odběru:** pravidelný monitoring kvality vody z přírodního koupaliště v obci

### MONITORING IN-SITU

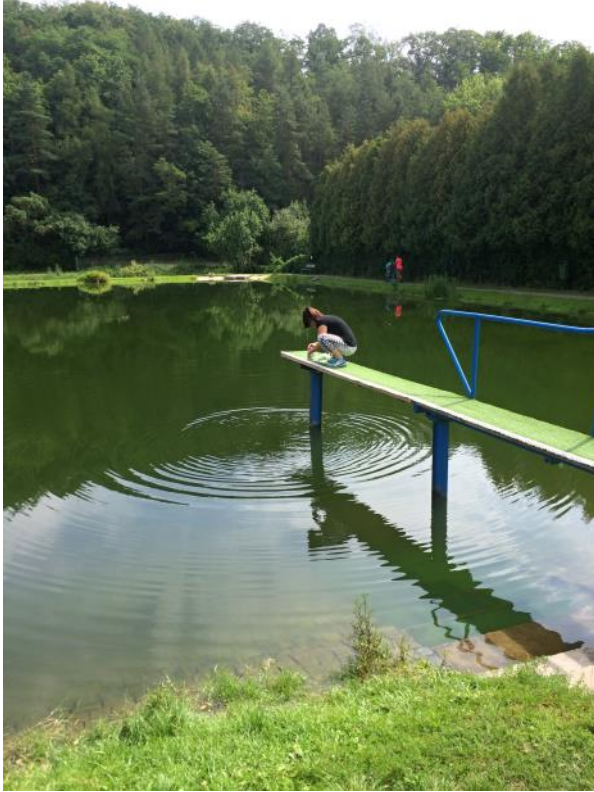
Odběr vzorků vody k analýzám

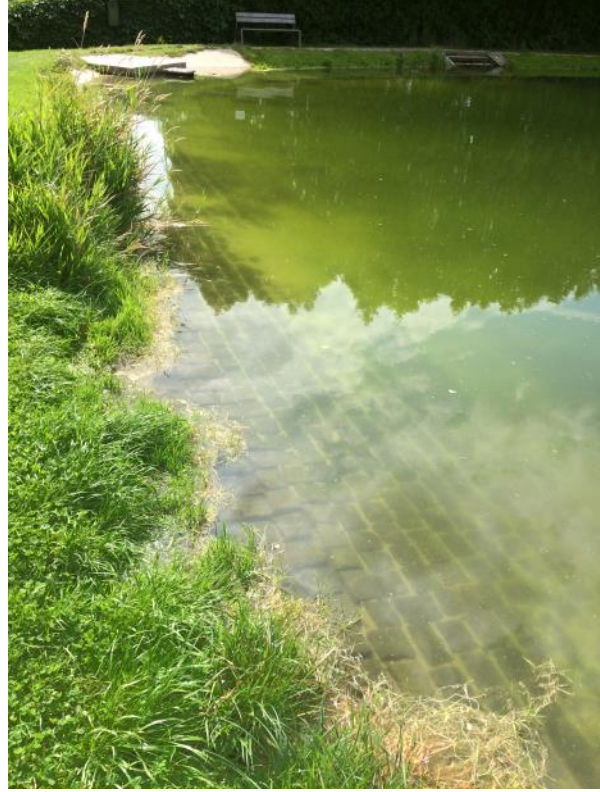
Spláchnutá tráva z břehů

Vzhledem k výšce hladiny vody, která po deštích stoupla, doporučuji hráběmi vytáhat napadanou trávu a jiný organický materiál, který by se ve vodě po rozpadu stal zdrojem živin.

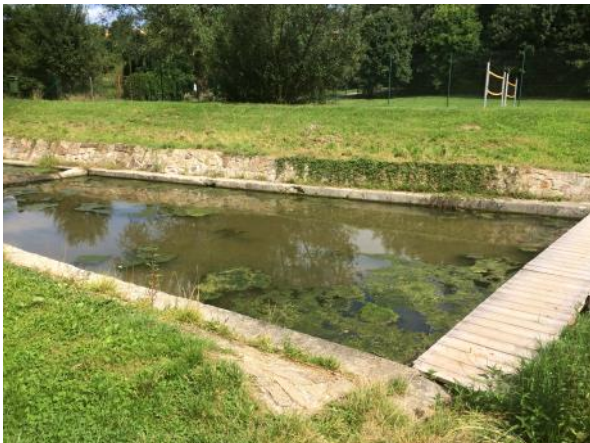
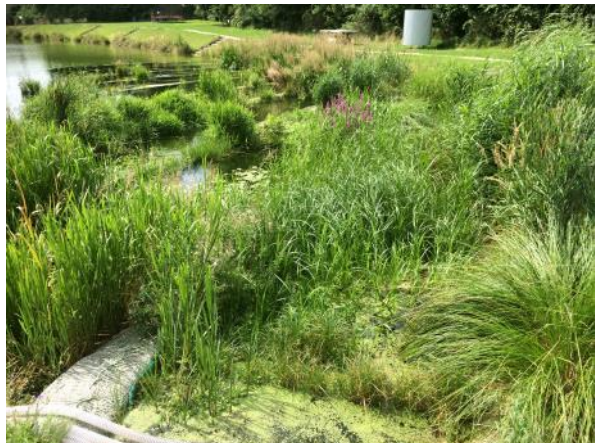
Předčišťovací nádrž a čistící zóna

U vodní nádrže je patné oživení a „ozdravení“ vody. Čistící zóna dobře zarostla makrofyty, kladofora je zdravá a ve vodě se na první pohled hojně vyskytuje zooplankton.
